AYUNTAMIENTO DE
SANTO DOMINGO ESTE
 Comité de Compras y Contrataciones

INFORME DE MOTIVACIÓN REFORZADA PARA PROCEDIMIENTO DE EXCEPCIÓN POR URGENCIA COMPROBADA

Restauración de Infraestructura Crítica Tecnológica del Data Center Institucional

Ref. del Proceso:	ASDE-MAE-PEUR-2026-0001
Tipo de procedimiento:	Procedimiento de Excepción por Urgencia Comprobada — Art. 78 núm. 3, Ley 47-25 y Decreto 52-26
Objeto:	Reparación, sustitución y restauración de infraestructura crítica del Data Center del Ayuntamiento de Santo Domingo Este, dañada por descarga eléctrica durante la vaguada del 24 de mayo de 2026
Fecha del evento:	Domingo 24 de mayo de 2026 — Vaguada registrada por INDOMET con acumulados de hasta 58.2 mm en el Gran Santo Domingo
Fecha del informe:	25 de mayo de 2026
Plazo propuesto:	2 a 3 días hábiles a partir de la publicación en el portal SECP (secp.gob.do)
Preparado por:	Tres (3) peritos institucionales de las áreas afectadas, conforme se detalla al final del presente informe <ul style="list-style-type: none"> • Natalia B. Pacheco Bautista, • Wilson Manuel Cabrera Betances, • Jeffrey Méndez

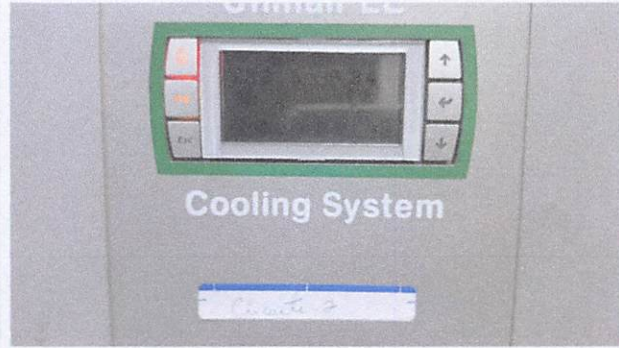
Módulos de potencia averiados

Categoría	Equipo / Sistema	Daño Confirmado
Respaldo energético	UPS APC Symmetra 100kVA	Banco de baterías, módulos de potencia y bypass estático — Fuera de servicio total
Respaldo energético	UPS APC 40kVA	Banco de baterías, módulos de potencia y bypass estático — Fuera de servicio total
