REPUBLICA DOMINICANA  
**CUERPO DE BOMBEROS DE SANTO DOMINGO ESTE**

**Asunto** : Informe de Inspección Parque Vehicular Av. Venezuela.

ASUNTO : INFORME DE INSPECCION DE SEGURIDAD CONTRA INCENDIOS Y SEGURIDAD PUBLICA

Respetuosamente señor, tengo a bien hacer de su conocimiento el resultado de la Inspección de Seguridad Contra Incendios y Seguridad Pública, realizada en el Parque Vehicular del Ayuntamiento Santo Domingo Este, ubicado en la Av. Venezuela, frente a la Empresa AES Dominicana, Los Mina, Municipio Santo Domingo Este, Provincia Santo Domingo, el día 25 de Febrero del Año 2025, a las 10:30a.m.

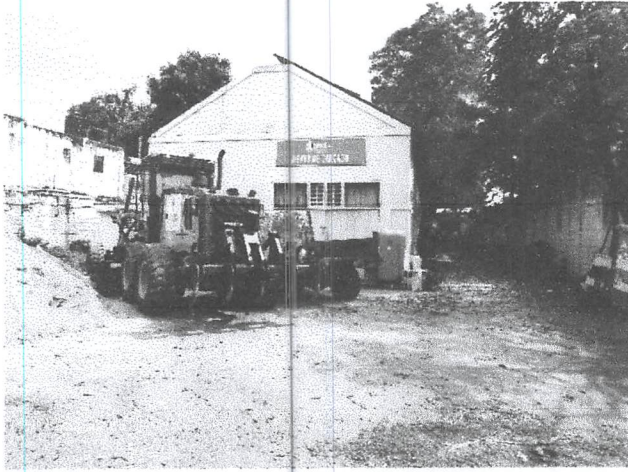
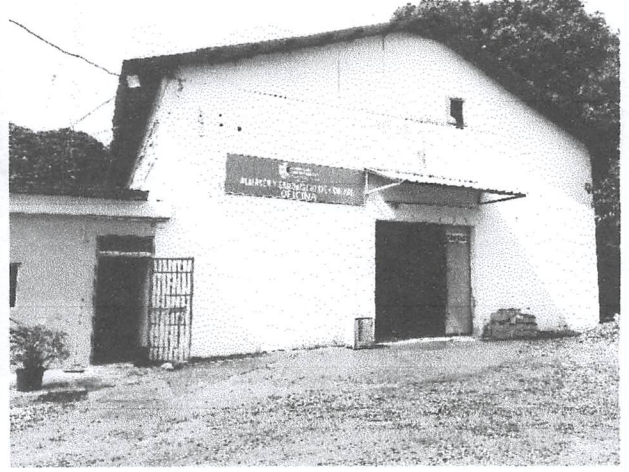
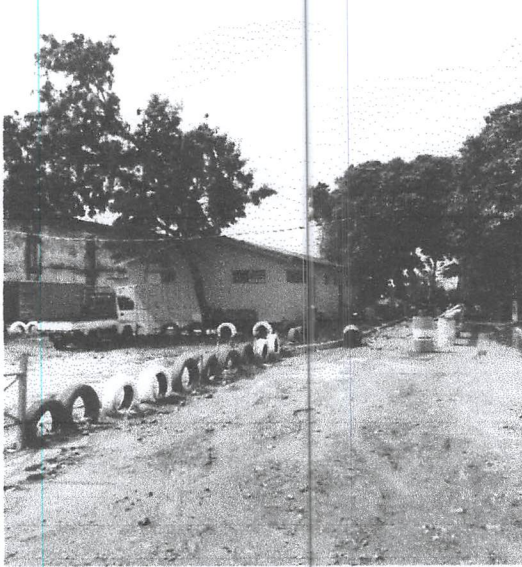
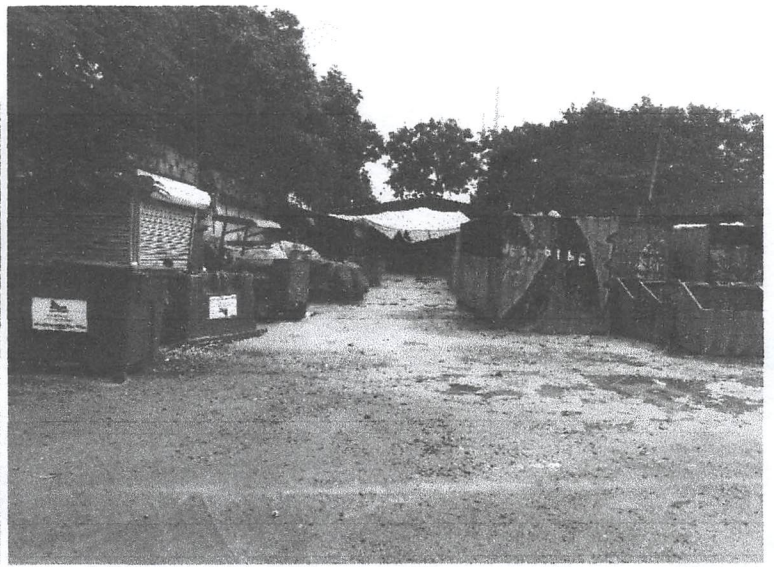
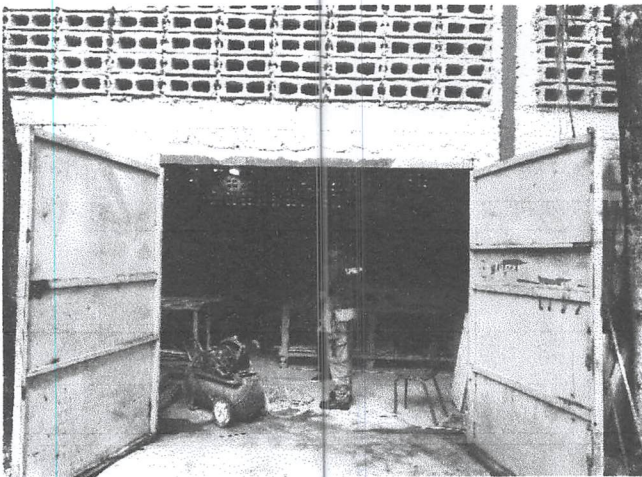
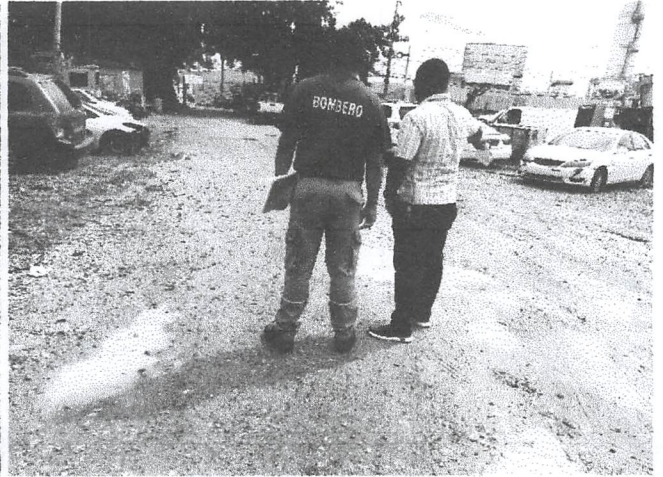
**Anexo:** Fotografías de mejoras.

Durante el recorrido por todas las áreas, en compañía del señor Edracio Martínez, pudimos observar algunos puntos de vulnerabilidad, en cuanto a seguridad contra incendios y seguridad pública a mejorar, por lo que hacemos las siguientes recomendaciones:

1. Se recomienda instalar dos (2) Extintores de Polvo Químico Seco ABC de 10 libras, en el área del Taller de Ataúdes.
2. Se recomienda instalar dos (2) Extintores de Polvo Químico Seco ABC de 10 libras, en el área del Almacén y Suministro Vehicular.
3. Se recomienda instalar un (1) Extintor de Polvo Químico Seco ABC de 10 libras, en el área de Fabricación de tapa de Filtrantes, entre otros.
4. Se recomienda instalar un (1) Extintor de Polvo Químico Seco ABC de 10 libras, en el área del Almacén de Bienes de Cargado.

5. Se recomienda instalar un (1) Extintor de Polvo Químico Seco ABC de 50 libras (rodante), en el área del Taller de Herrería.
6. Se recomienda instalar un (1) Extintor de Polvo Químico Seco ABC de 50 libras (rodante), en el área de la Casa de Guardia Vehicular.
7. Colocar un Botiquín de Primeros Auxilios y una Camilla de Trauma en el área de la Casa de Guardia Vehicular, para ser usado en caso de una eventual emergencia.
8. Mantener los almacenes y/o depósitos organizados, evitando acumular materiales en desusos.

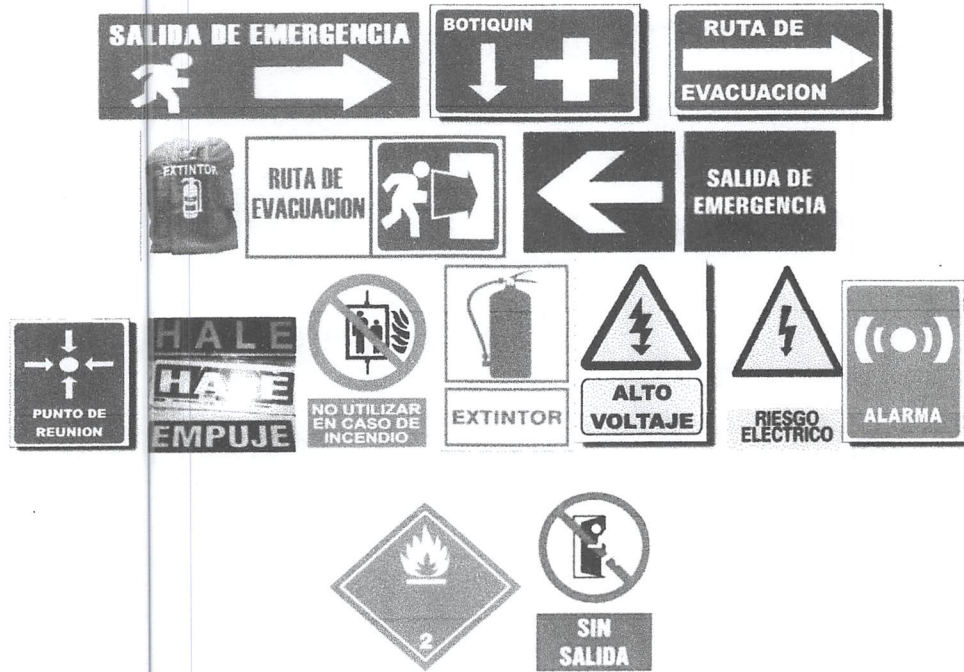
Ejemplos de algunas señalizaciones de seguridad a utilizar:
